Recubrimientos para la protección del hormigón:

## Rehabilitación de un tanque del almacenamiento intermedio en una planta de aguas residuales con sistemas de protección de hormigón de Ceramic-Polymer

**Rehabilitación del tanque del almacenador intermedio, planta de aguas residuales Radeberg**

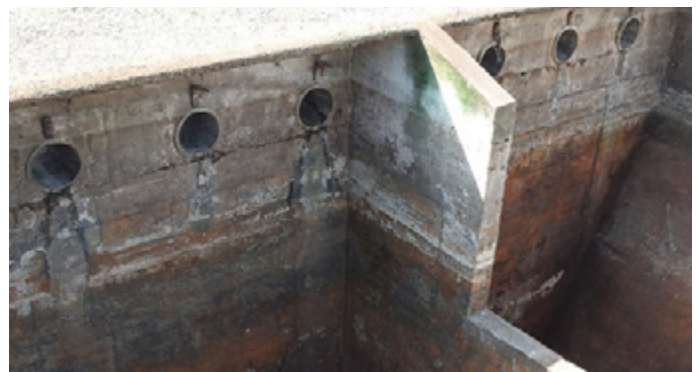
Debido a influencias químicas, las estructuras de hormigón en las plantas de tratamiento de aguas residuales muestran serios daños después de algunos años de operación. Particularmente se ve afectada el área entre niveles alto y bajo. Además, el borde superior se expone a altas cargas mecánicas por movimiento y el peso del puente laminador. El hormigón tiende a romperse y agrietarse. Las condiciones climáticas y la fluctuación de la temperatura también perjudican la vida útil de las balsas y su estructura.

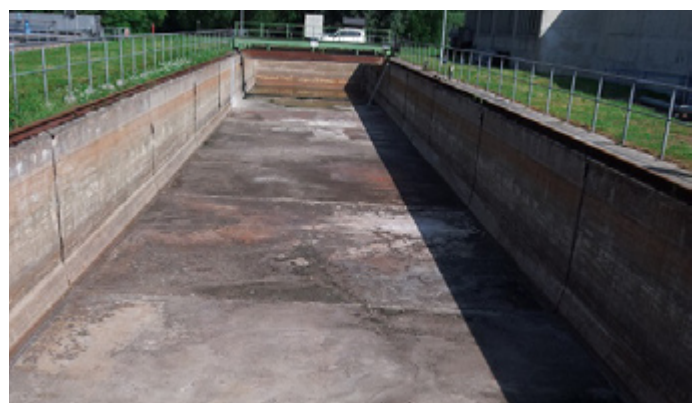
Tanque de almacenamiento antes de la rehabilitación

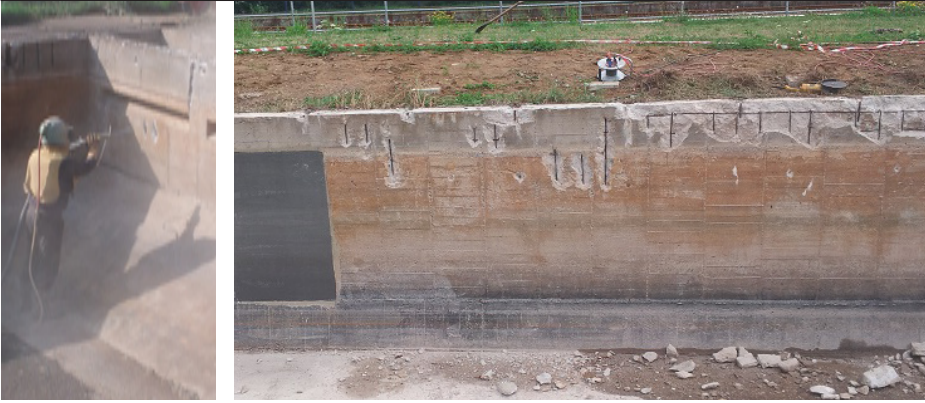
Área chorreada, se eliminó el hormigón suelto

En primer lugar, toda la zona fue chorreada con arena, para limpiar el sustrato. El tanque del almacenamiento intermedio presentaba grandes daños. Esto conllevó trabajos de rehabilitación parcial hasta las armaduras de acero.

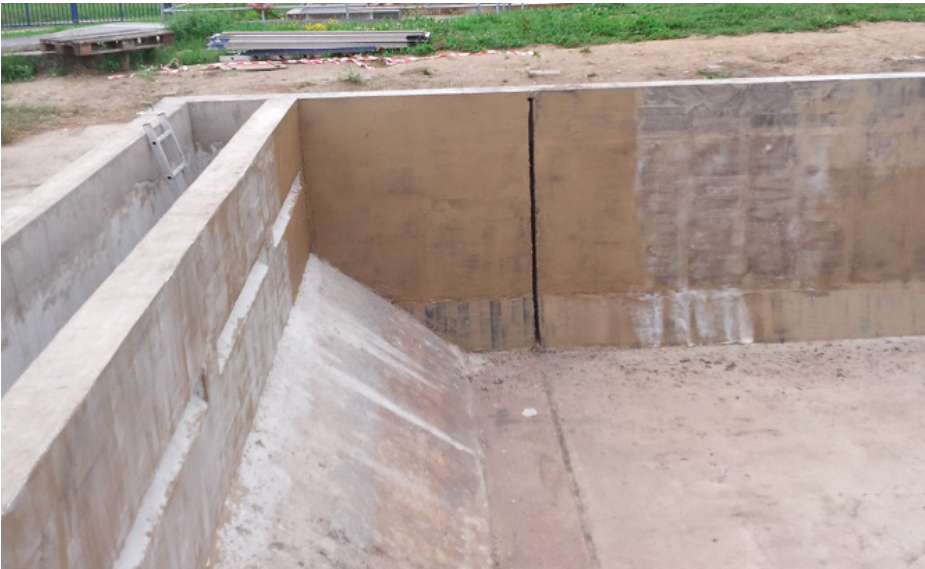
Reconstrucción del borde superior, aplicación de la imprimación

Las paredes y el borde superior fueron reconstruidos con una lechada de reparación de alta calidad. Luego el área fue preparada y saturada con nuestra capa base CP-SYNTHOFLOOR BETA 8016. Para las cavidades y las desigualdades la imprimación se cargó con arena para la utilización como un mortero. Después del curado de las paredes fueron chorreadas para preparar el hormigón para la aplicación de la capa protectora.

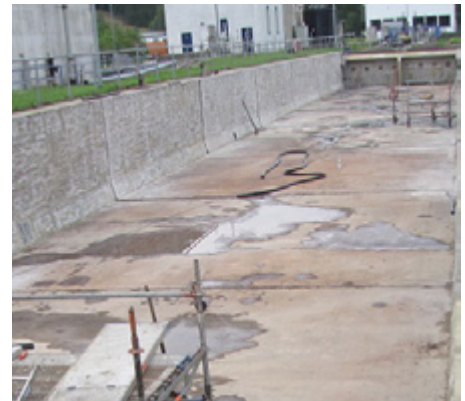
Chorreado de superficies

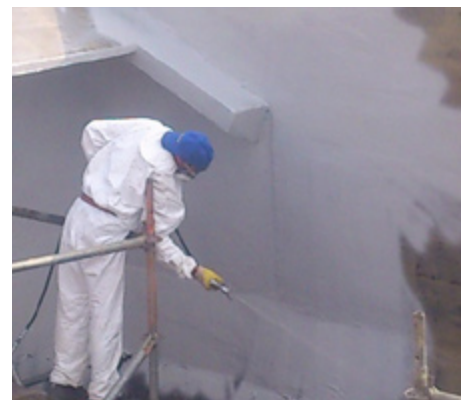
Aplicación del recubrimiento PROGUARD CN 200

El recubrimiento PROGUARD CN 200 fue aplicada por el método de pulverización air-less. Esto proporcionó una capa altamente resistente, tanto química, mecánica y a las oscilaciones de temperatura, de alta calidad. En combinación con la imprimación, este recubrimiento premium proporciona una protección duradera para áreas de hormigón contra las influencias químicas agresivas y los efectos de la abrasión.
